FIGURE 3: EVALUATION TECHNIQUE DE L'ESSAI - ÈTE 2004

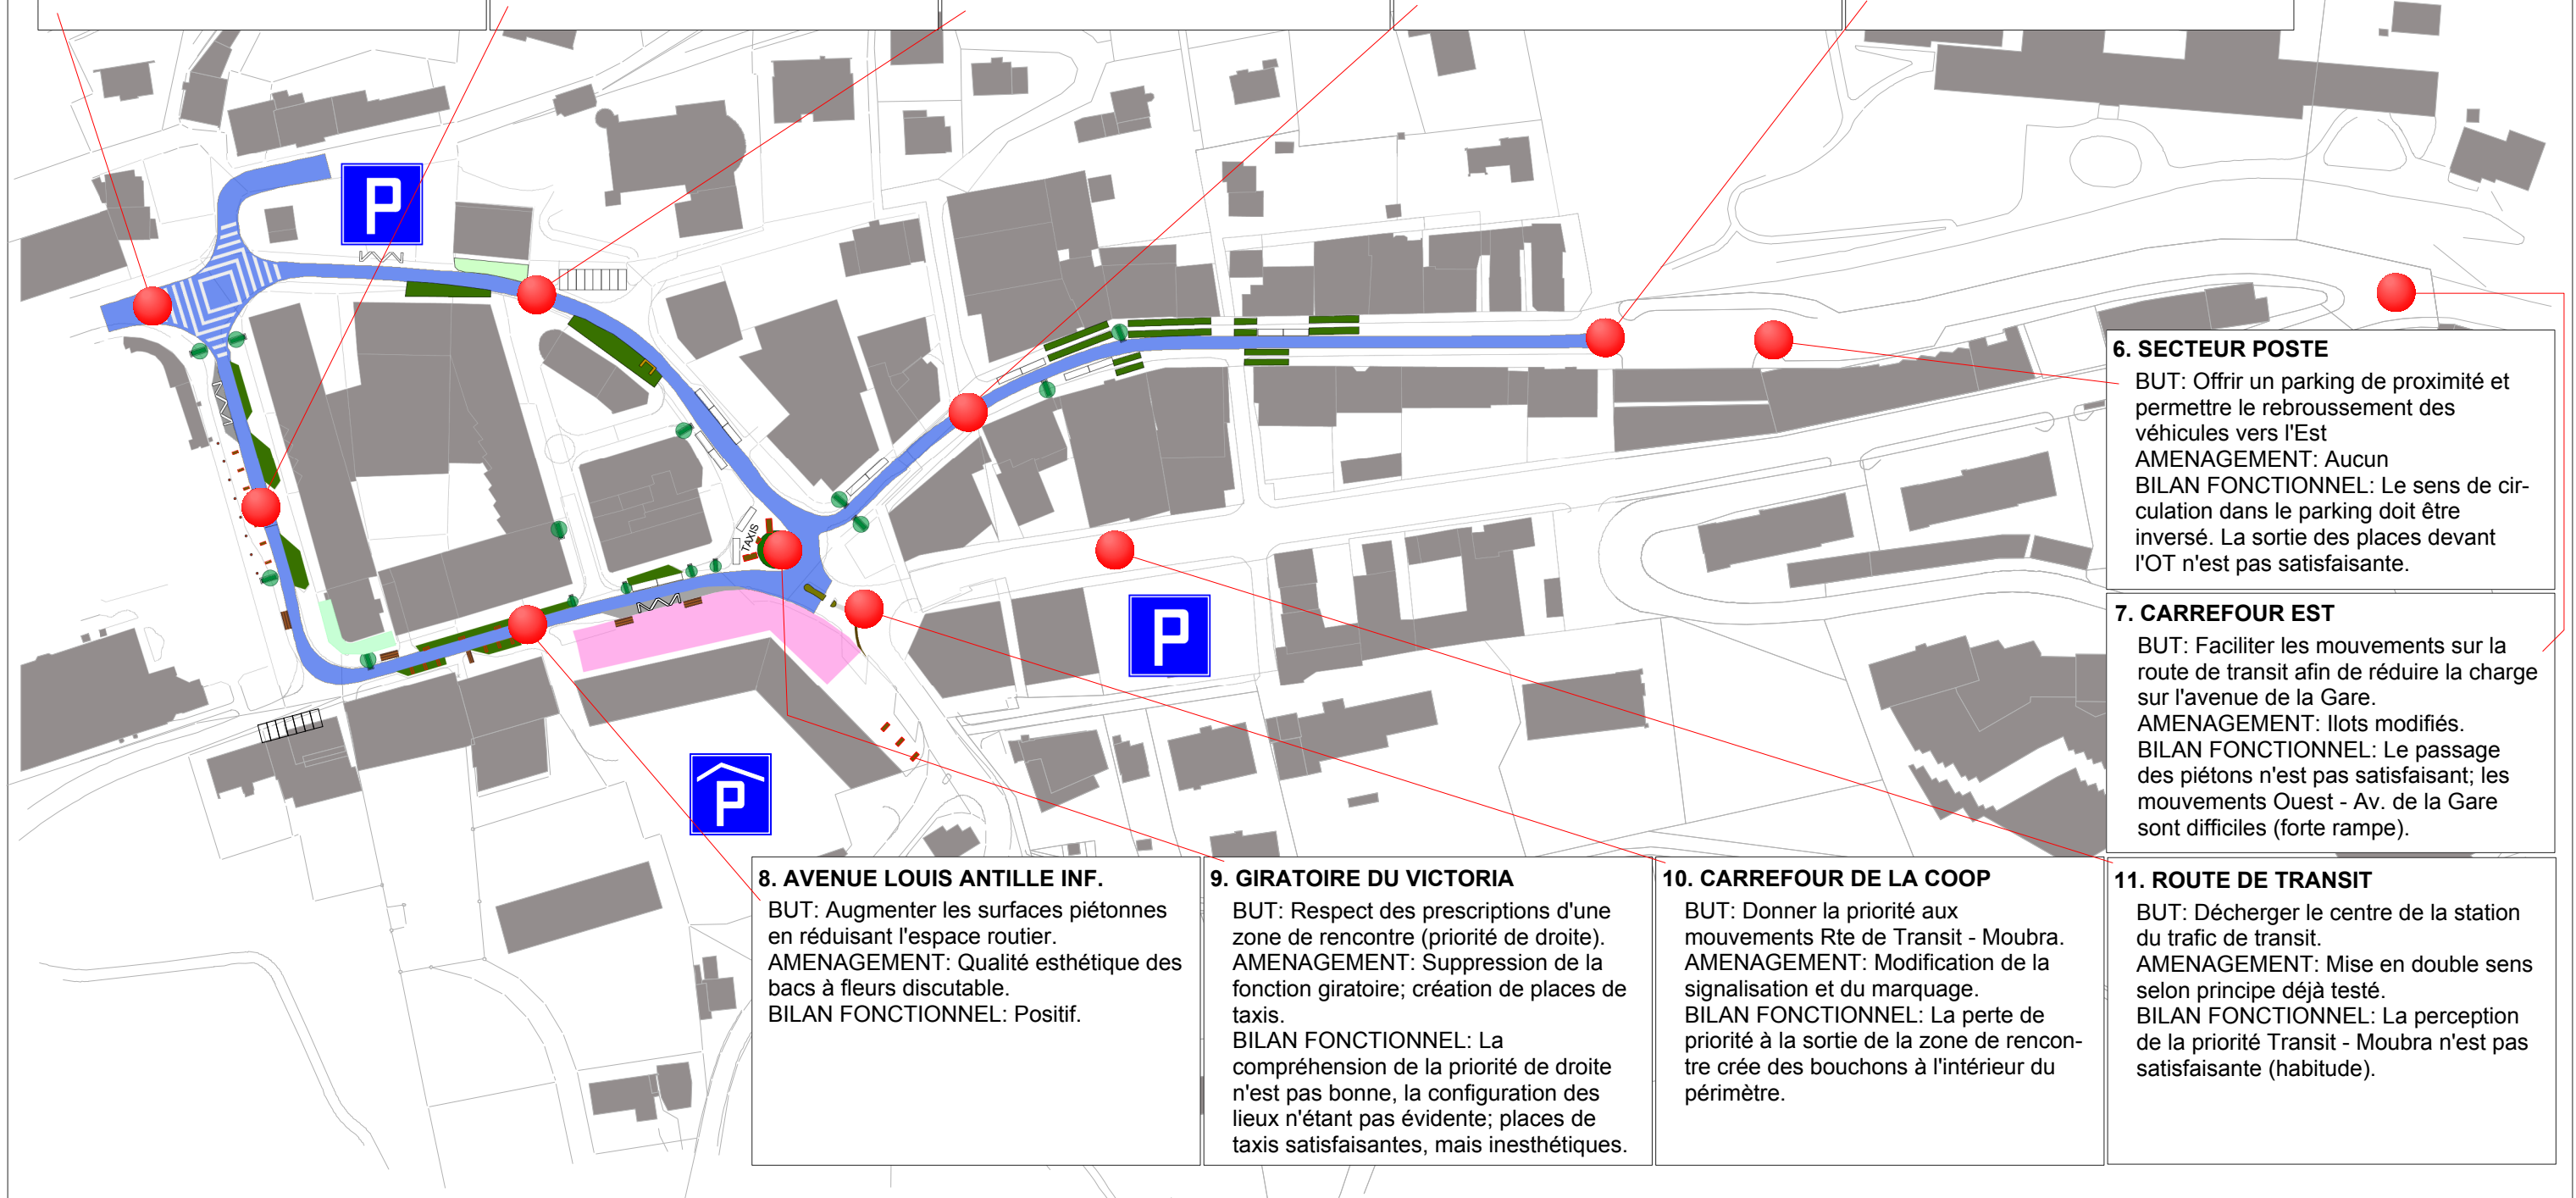
BUT: Sensibiliser les usagers au changement de statuts de la route.
AMENAGEMENT: Signalisation, rétrécissement, mâts avec panneau d'information, maquage au sol.
BILAN FONCTIONNEL: La perception d'une zone de rencontre n'est pas totalement satisfaisante - portique.

BUT: Augmenter les surfaces piétonnes en réduisant l'espace routier.
AMENAGEMENT: Qualité esthétique des bacs à fleurs discutable; suppression des places de parc existantes.
BILAN FONCTIONNEL: Positif après la remise en état de l'arrêt de bus et la suppression des places; problème de livraison.

BUT: Augmenter les surfaces piétonnes en réduisant l'espace routier.
AMENAGEMENT: Qualité esthétique des bacs à fleurs discutable; zone plus ombragée donc moins attractive pour l'occupation des espaces publics.
BILAN FONCTIONNEL: Positif en général; problème lors de la mise en double sens (1er août, Terrific) avec la présence d'obstacles.

BUT: Augmenter les surfaces piétonnes en réduisant l'espace routier.
AMENAGEMENT: Qualité esthétique correcte; zone avec beaucoup d'activités commerciales.
BILAN FONCTIONNEL: Positif en général; espaces livraisons jugés insuffisants, problème des ambulances et médecin de garde.

BUT: Sensibiliser les usagers au changement de statuts de la route.
AMENAGEMENT: Portique d'entrée pouvant être amélioré.
BILAN FONCTIONNEL: La perception d'une zone de rencontre est correcte, surtout avec le caractère des aménagements existants.

BUT: Offrir un parking de proximité et permettre le rebroussement des véhicules vers l'Est
AMENAGEMENT: Aucun
BILAN FONCTIONNEL: Le sens de circulation dans le parking doit être inversé. La sortie des places devant l'OT n'est pas satisfaisante.

BUT: Faciliter les mouvements sur la route de transit afin de réduire la charge sur l'avenue de la Gare.
AMENAGEMENT: Ilots modifiés.
BILAN FONCTIONNEL: Le passage des piétons n'est pas satisfaisant; les mouvements Ouest - Av. de la Gare sont difficiles (forte rampe).

BUT: Augmenter les surfaces piétonnes en réduisant l'espace routier.
AMENAGEMENT: Qualité esthétique des bacs à fleurs discutable.
BILAN FONCTIONNEL: Positif.

BUT: Respect des prescriptions d'une zone de rencontre (priorité de droite).
AMENAGEMENT: Suppression de la fonction giratoire; création de places de taxis.
BILAN FONCTIONNEL: La compréhension de la priorité de droite n'est pas bonne, la configuration des lieux n'étant pas évidente; places de taxis satisfaisantes, mais inesthétiques.

BUT: Donner la priorité aux mouvements Rte de Transit - Moubra.
AMENAGEMENT: Modification de la signalisation et du marquage.
BILAN FONCTIONNEL: La perte de priorité à la sortie de la zone de rencontre crée des bouchons à l'intérieur du périmètre.

BUT: Décharger le centre de la station du trafic de transit.
AMENAGEMENT: Mise en double sens selon principe déjà testé.
BILAN FONCTIONNEL: La perception de la priorité Transit - Moubra n'est pas satisfaisante (habitude).
